9-1 有秋東小学校 8.718 km²

9-2

有秋西小学校

9-3 有秋南小学校

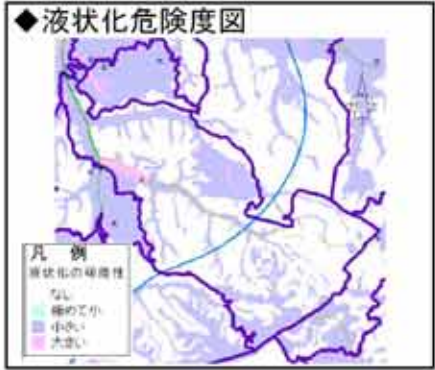
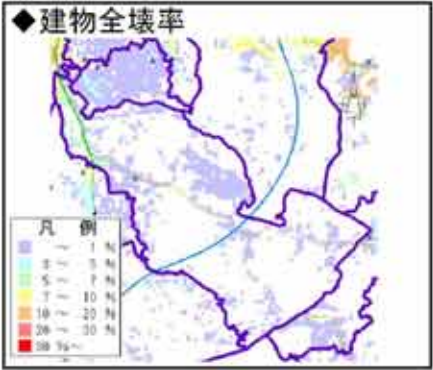
＜東京湾北部地震＞

東京湾北部地震		市原市直下の地震	
	被害量	比率	被害量	比率
全壊建物	33 棟	1.67 %	82 棟	4.14 %
死者	1 人	0.02 %	2 人	0.03 %
負傷者	46 人	0.80 %	91 人	1.56 %
避難者	417 人	7.23 %	557 人	9.66 %

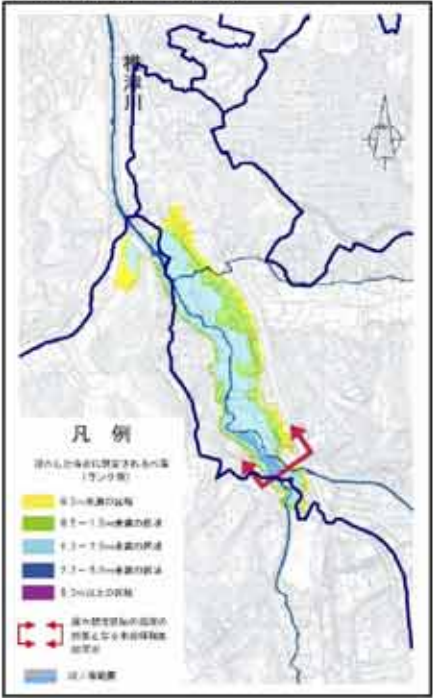
○浸水想定区域図

造成された土地の一部では、稀に地盤崩壊等のおそれがあるため、変状の把握や情報収集が重要である。避難収容施設に関しては、地震被害予測結果で算出された避難者数にくらべ、宿泊可能人数が少ないので、町会公民館や集会所などを利用した避難が望まれる。椎津川の浸水想定区域図では、不入斗川との合流点付近から上流で浸水が予想されており、深いところでは1～2mの浸水深が予想されている。自主防災組織の強化とともに豪雨時の早めの避難が望まれる。また、不入斗川の洪水時は、有秋東小学校への避難に注意を要する。特に、沿道に柵がない水路への浸水時の転落防止柵の設置が望まれる。地区東部から有秋東小学校へ避難する際、崖崩れに注意が必要で、光風台小学校への避難が有効である。

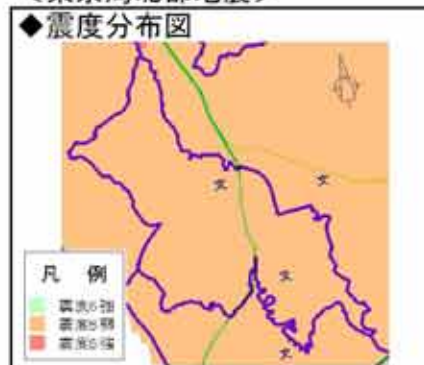
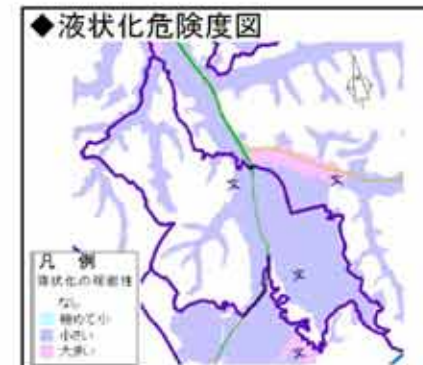
＜東京湾北部地震＞

東京湾北部地震		市原市直下の地震	
	被害量	比率	被害量	比率
全壊建物	17 棟	3.00 %	41 棟	7.13 %
死者	1 人	0.03 %	2 人	0.06 %
負傷者	36 人	1.15 %	68 人	2.15 %
避難者	284 人	9.09 %	292 人	9.35 %

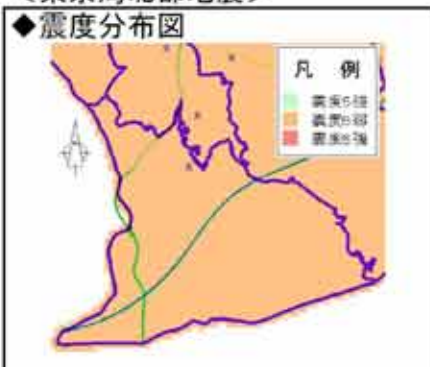
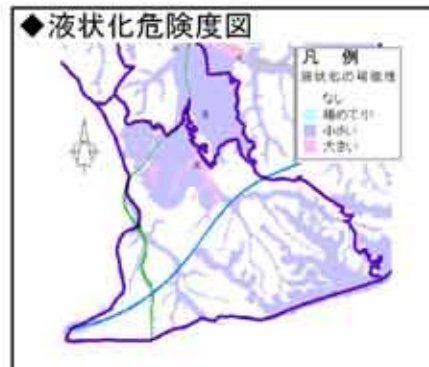
<東京湾北部地震>

東京湾北部地震		市原市直下の地震	
	被害量	比率	被害量	比率
全壊建物	42 棟	1.79 %	110 棟	4.64 %
死者	1 人	0.01 %	3 人	0.04 %
負傷者	61 人	0.86 %	119 人	1.67 %
避難者	549 人	7.75 %	708 人	10.00 %
